# Een stent in het aanprikbare deel van de shunt

*Evelina Kajüter, dialyse- en vaattoegangsverpleegkundige, Dialyse Centrum Groningen*

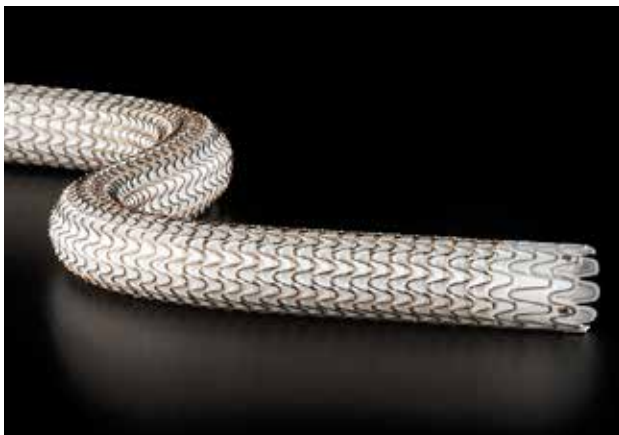
**Boven:** De radioloog heeft gebruikgemaakt van een Viabahn-stent. Deze is 'self expandable', wat inhoudt dat de stent uit zichzelf ontplooit. De Viabahn-stent heeft een rasterwerk van nikkeltitaan om een laagje PTFE.

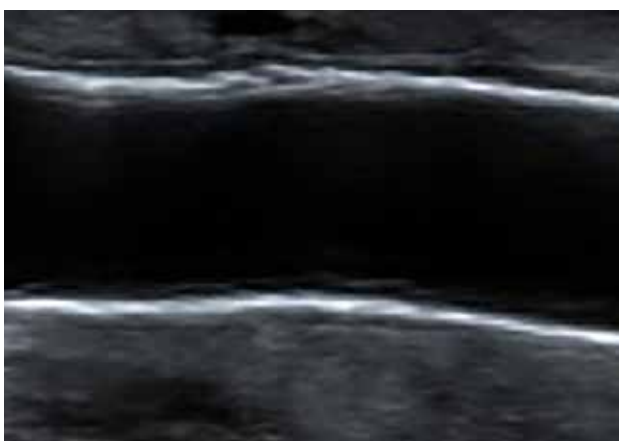
**Midden:** De shunt in een lengtedoorsnede op de echobeelden. Het zwarte gedeelte is de shunt, de witte lijnen vormen de stent.

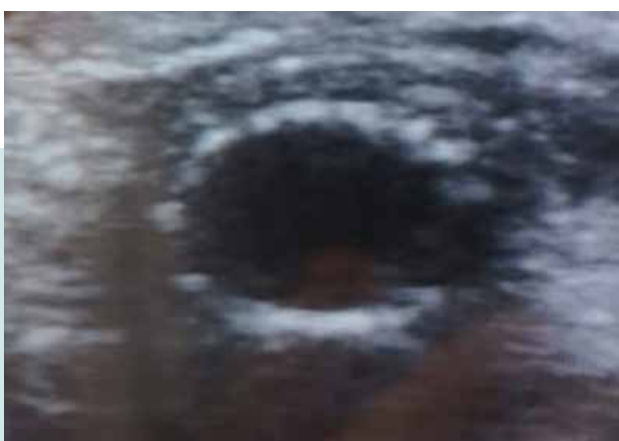
**Onder:** In de dwarsdoorsnede is het rasterwerk van de stent te zien.

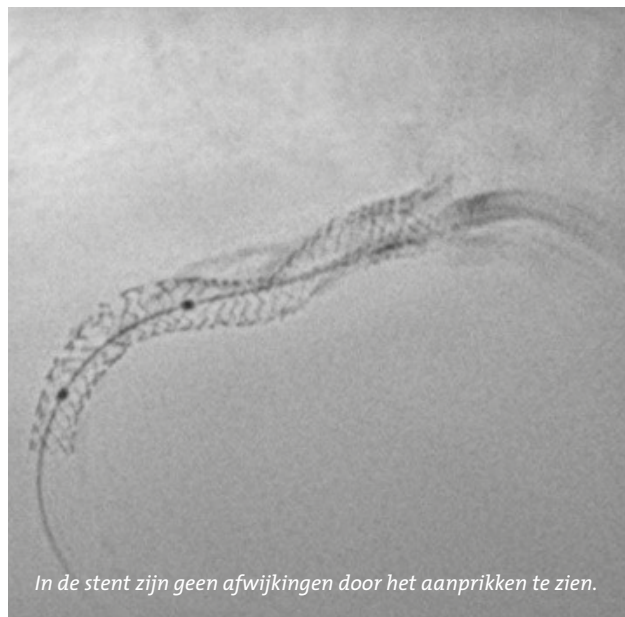
*In de stent zijn geen afwijkingen door het aanprikken te zien.*

- Er wordt maandelijks een shuntflowmeting gedaan. Dit omdat de shunt met aanprikbare stent gezien wordt als een shunt met PTFE-materiaal.
- Bij afbeeldend onderzoek is te zien dat de stent geen afwijkingen door het aanprikken vertoont.
